PROGRAM PRAC KONSERWATORSKO-RESTAURATORSKICH

XIX-wiecznego prospektu organowego i balustrady chóru muzycznego
kościół parafialny p.w. Narodzenia Najświętszej Maryi Panny
w Mińsku Mazowieckim

Inwestor: Parafia Rzymskokatolicka p.w. Narodzenia Najświętszej Maryi Panny
w Mińsku Mazowieckim
05-300 Mińsk Mazowiecki, ul. Kościelna 1

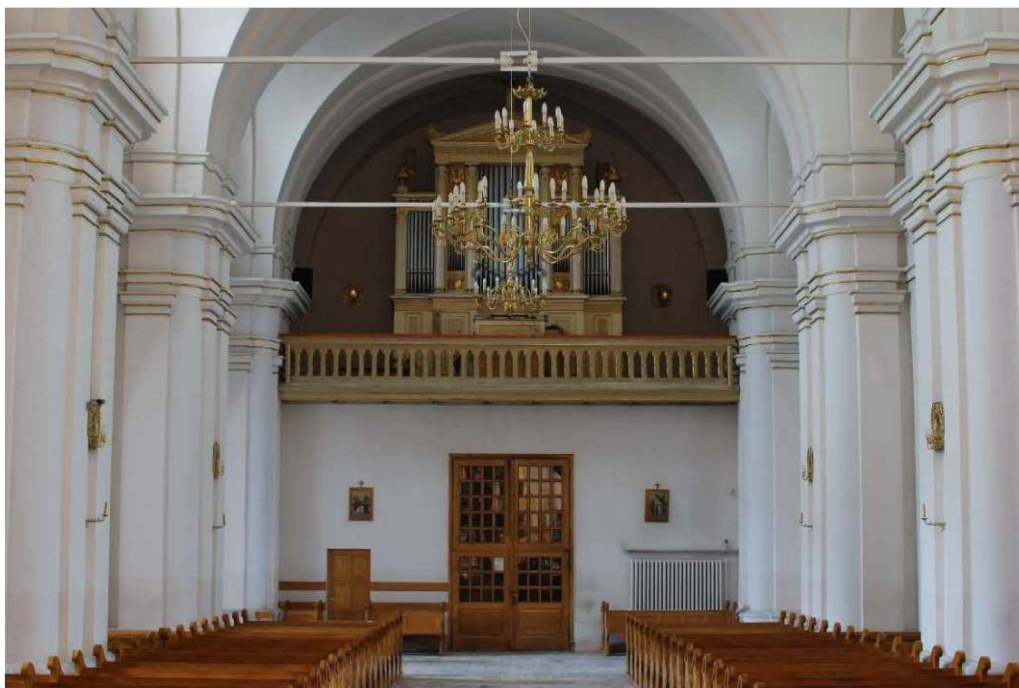
Fot. nr 1

Prospekt organowy z tożsamą historycznie balustradą usytuowane są na chórze muzycznym w południowej części kościoła parafialnego p.w. Narodzenia Najświętszej Maryi Panny w Mińsku Mazowieckim (Fot. nr 1). Obiekty stanowią symetryczną kompozycje architektoniczno-rzeźbiarską o rozwiązaniach charakterystycznych dla klasycyzmu (Fot. nr 2). Strukturę architektoniczną o jasnej kolorystyce wykonano z drewna sosnowego, natomiast złożone aplikacje rzeźbiarskie opracowano w drewnie lipowym.

Prospekt organowy to pięcioosiowa forma architektoniczna w której część środkowa zamyka tympanon zwieńczony pełnoplastyczną figurą z anioła. Kompozycję wzbogacają płaskorzeźbione złożone aplikacje w postaci gazonów, akroterionów oraz ujętej w ornamentykę symboliki muzycznej. Balustrada o nierozbudowanej stanowi integralną część prospektu organowego.

XIX wieczny prospekt organowy i balustrada chóru muzycznego z kościoła p.w. Narodzenia Najświętszej Marii Panny w Mińsku Mazowieckim. Widok całości.

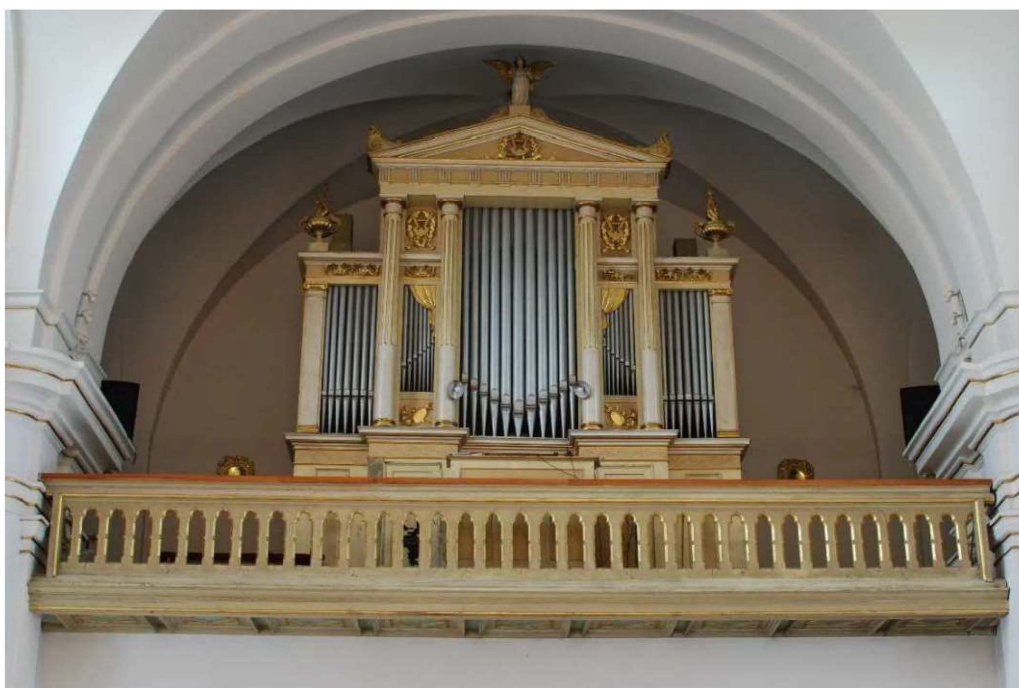
Fot. nr 2

XIX wieczny prospekt organowy i balustrada chóru muzycznego z kościoła p.w. Narodzenia Najświętszej Marii Panny w Mińsku Mazowieckim. Widok stanu istniejącego w styczniu 2021 roku.

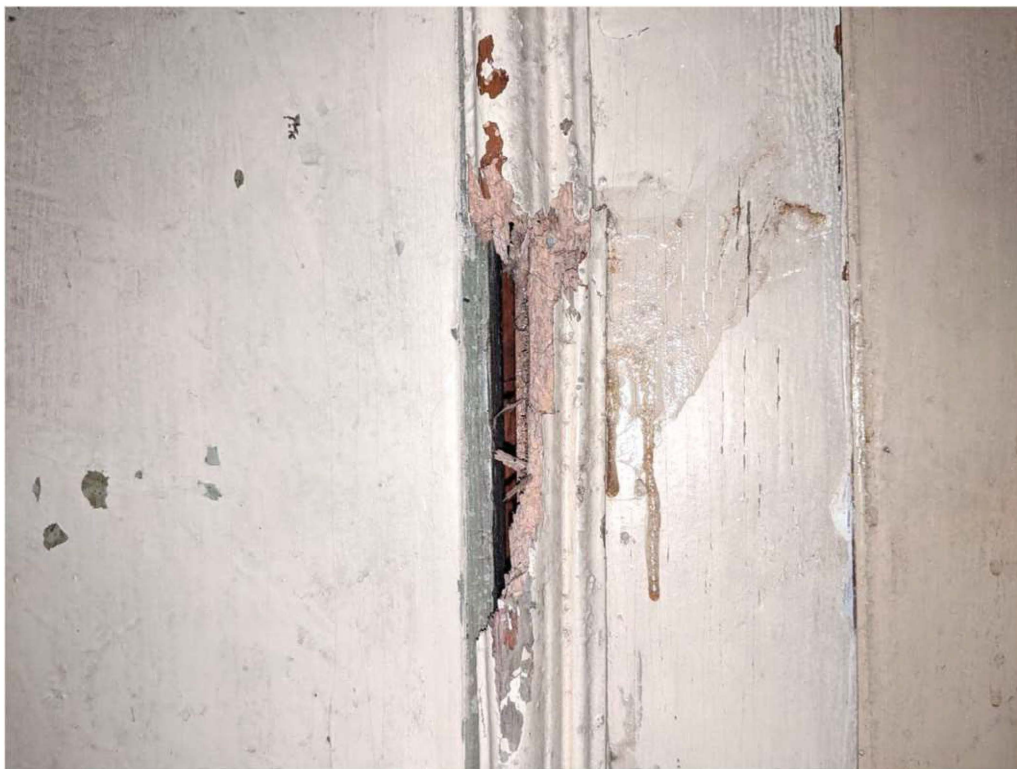
Do zniszczeń o charakterze mechanicznym można zaliczyć wszelkie działania w wyniku których struktura zabytków uległa uszkodzeniom związanym z niewłaściwym postępowaniem. Do tej grupy można zaliczyć zniszczenia powierzchni powstałe poprzez wbijanie gwoździ, różnego rodzaju ubytki będące skutkiem utrać, zadrapania oraz miejscowe wgniecenia (Fot. nr 3).

Fot. nr 3
XIX wieczny prospekt organowy i balustrada chóru muzycznego z kościoła p.w. Narodzenia Najświętszej Marii Panny w Mińsku Mazowieckim. Widok uszkodzeń mechanicznych w dolnej części prospektu organowego.

W zakresie konserwacji technicznej zakłada się likwidację drewnojadów, wzmocnienie osłabionej struktury drewna poprzez impregnację, usunięcie zdestruowanych zapraw, uzupełnienie większych ubytków flekami oraz mniejszych kitem trocinowym.

9. Uzupełnienie drobnych ubytków formy rzeźbiarskiej specjalistycznym kitem Sentilor. Opracowanie powierzchni kitów.
10. Sklejenie rozluźnionych połączeń stolarskich z zastosowaniem kleju glutynowego oraz kołków drewnianych.

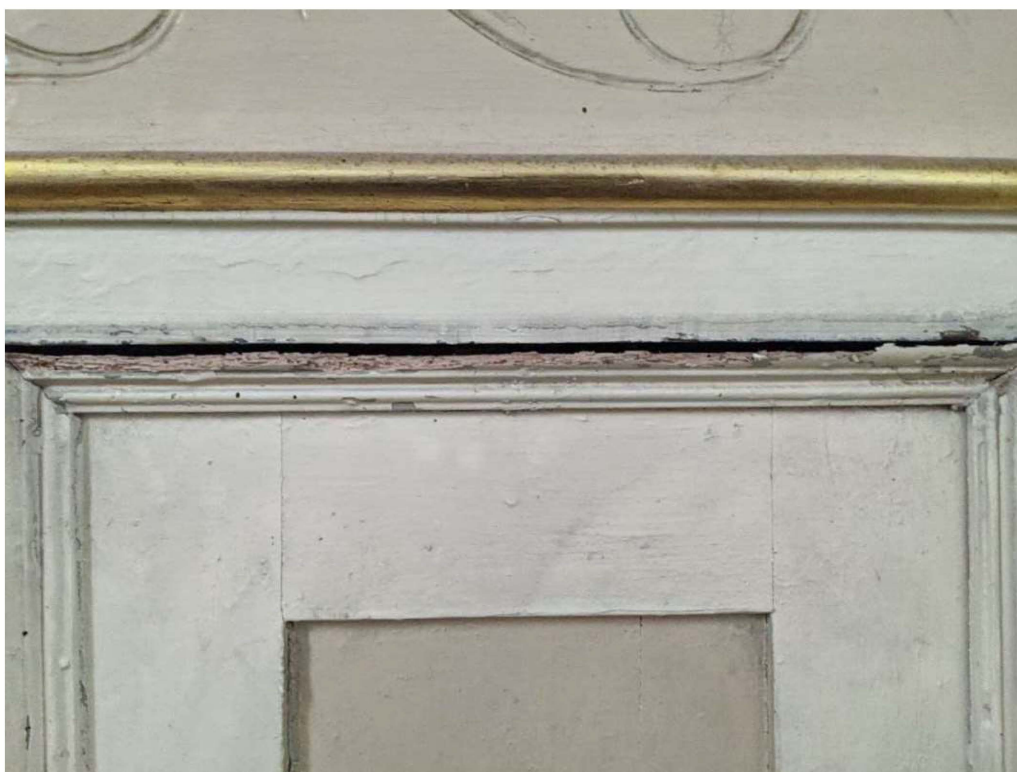
Poważna destrukcja drewna nastąpiła w wyniku działalności drewnojadów technicznych szkodników drewna (Fot. nr 4). Miejscowe odspojenia zapraw klejowo-kredowych potwierdziły obecność insektów, niemniej jednak zakres zniszczeń będzie można ocenić po demontażu poszczególnych elementów obiektów i usunięciu wtórnych przemalowań. Podczas oględzin makroskopowych w miejscach dostępnych nie stwierdzono natomiast występowania rozwoju grzybów oraz pleśni.

Fot. nr 4
XIX wieczny prospekt organowy i balustrada chóru muzycznego z kościoła p.w. Narodzenia Najświętszej Marii Panny w Mińsku Mazowieckim. Widok zniszczeń struktury drewna spowodowane obecnością insektów.

5. Wykonanie zabiegów biobójczych z zastosowaniem skutecznego środka przeciw insektom-technicznym szkodników drewna.
6. Impregnacja wzmacniająca osłabioną strukturę drewna z zastosowaniem roztworu Paraloidu B-72 w mieszaninie w Ksylenu i Acetonu.

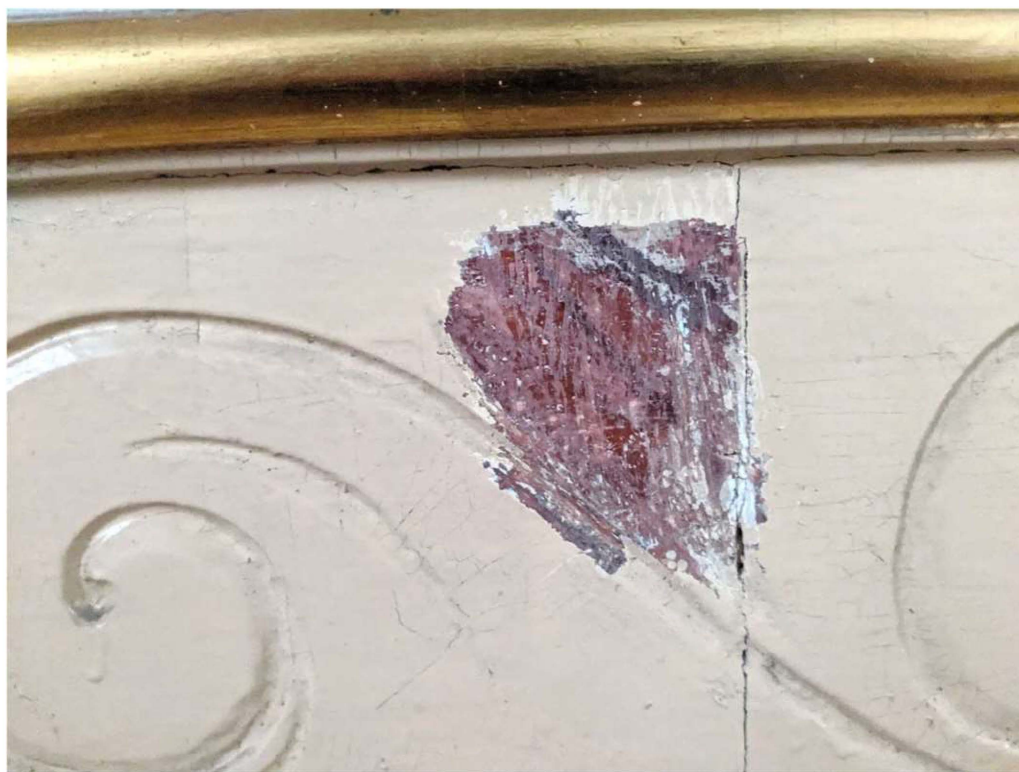
Fot. nr 5

Struktury architektoniczne mińskiego prospektu organowego i balustrady utraciły pierwotną estetykę w wyniku nieprawidłowych czynności renowacyjnych polegających na przemalowaniu powierzchni zabytków warstwami olejnymi o jasnych barwach. Powyższe zabiegi wykonane po roku 1968 całkowicie zmieniły autorskie, pierwotne rozwiązania kolorystyczne i znacznie obniżyły wartości artystyczne obiektów.

W ramach tych działań zamalowano impastową marmoryzację wykonaną w dwóch odcieniach czerwieni oraz zieleni. Powyższe warstwy zidentyfikowano na podstawie wykonanych odkrywek (Fot. nr 5,6). Ponadto w ramach działań renowacyjnych na oryginalne złączenia wykonane złotem płatkowym na czerwonym pulmencie nałożono płatki szlagmetal, który obecnie charakterystycznie koroduje (Fot. nr 7).

XIX wieczny prospekt organowy i balustrada chóru muzycznego z kościoła p.w. Narodzenia Najświętszej Marii Panny w Mińsku Mazowieckim. Widok odkrywki czerwonej marmoryzacji, która została zamalowana białą, olejną warstwą malarską.

W przypadku części polichromowanych zabytku przewiduje się, że wtórne nawarstwienia olejne zostaną usunięte do oryginalnej warstwy marmoryzacji, która zostanie uzupełniona metodą scalająco-naśladowczą farbami olejnymi na spoiwie żywicznym. Ponadto przedstawienie figuratywne anioła w zwieńczeniu prospektu organowego należy odczyścić z luźnozalegających i trwałych zabrudzeń a w przypadku występowania ubytków warstwy malarskiej należy wykonać stosowany retusz.

13. Retusz metodą scalająco-naśladowczą marmuryzacji farbami olejnymi na spoiwie żywicznym lub w przypadku dużych zniszczeń oryginalnej polichromii wykonanie rekonstrukcji

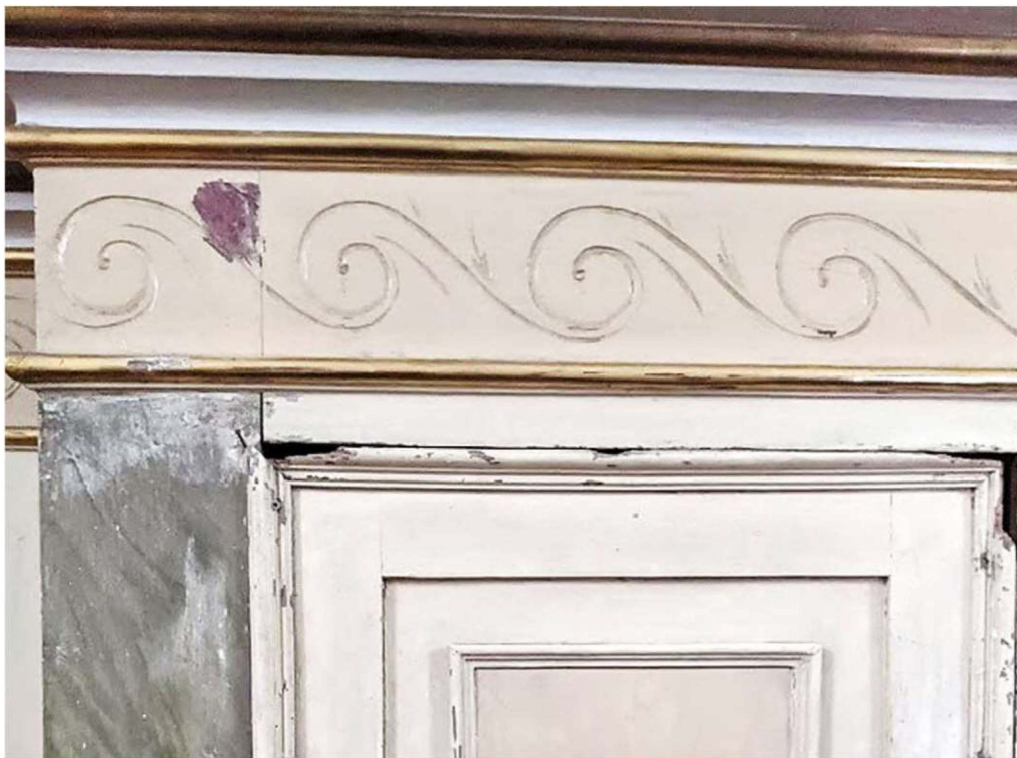
Fot. nr 6

XIX wieczny prospekt organowy i balustrada chóru muzycznego z kościoła p.w. Narodzenia Najświętszej Marii Panny w Mińsku Mazowieckim. Widok odkrywki zielonej marmoryzacji, która została zamalowana białą, olejną warstwą malarską.

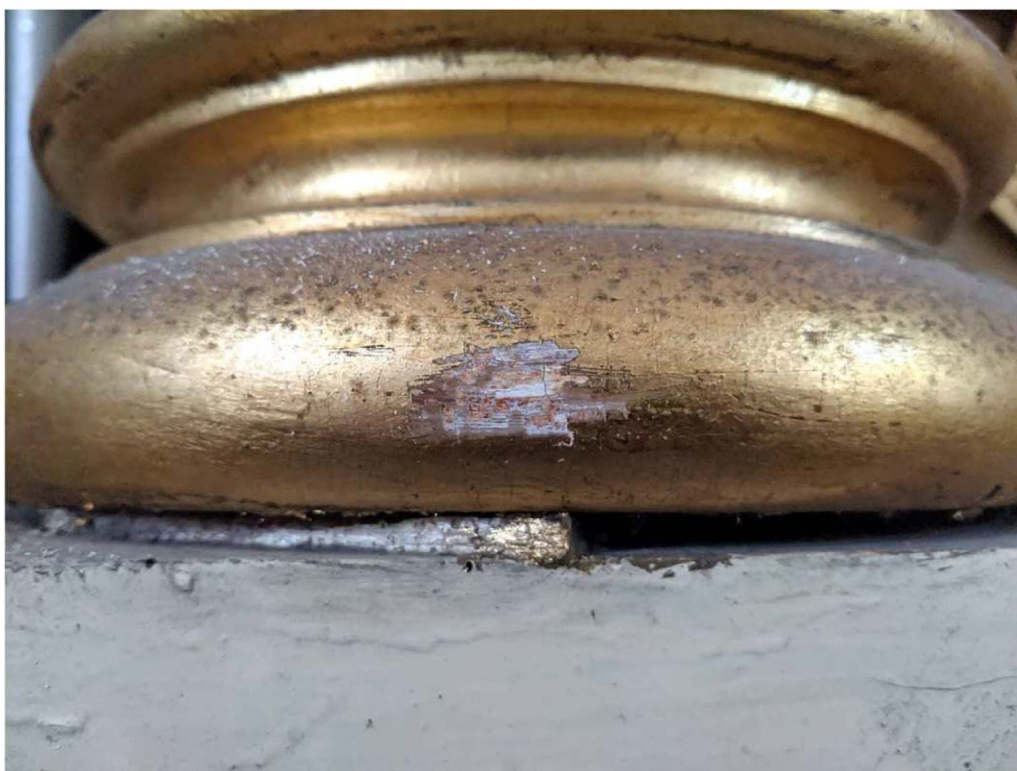
Fot. nr 7

XIX wieczny prospekt organowy i balustrada chóru muzycznego z kościoła p.w. Narodzenia Najświętszej Marii Panny w Mińsku Mazowieckim. Widok wtórnych, korodujących złoceń szlagmetalowych maskujących oryginalne złoceń na czerwonych podkładach pulmentowych.

Ze względu na zniszczenia i niewłaściwą estetykę wtórnych złocień występujących na listwach oraz płaskorzeźbionej ornamentyce proponuje się wykonanie nowych złocień na pulmencie z zastosowaniem złota płatkowego zgodnie z technologią oryginalną.

12. Wykonanie złoceń na czerwonym pulmencie w miejscach jego pierwotnego występowania z zastosowaniem złota płatkowego.

1. Odczyszczenie drewnianego odwrocia benzyną ekstrakcyjną.
2. Usunięcie szlagmetalowej pozłoty do warstwy oryginalnych gruntów.
3. Impregnacja wzmacniająca osłabioną strukturę drewna z zastosowanie roztworu Paraloidu B-72 w mieszaninie w Ksylenu i Acetonu.
